## Comune di Aidomaggiore

Piano  
Particolareggiato  
del Centro Storico e del  
Centro di Antica e Prima Formazione

## Analisi storica - Relazione finale

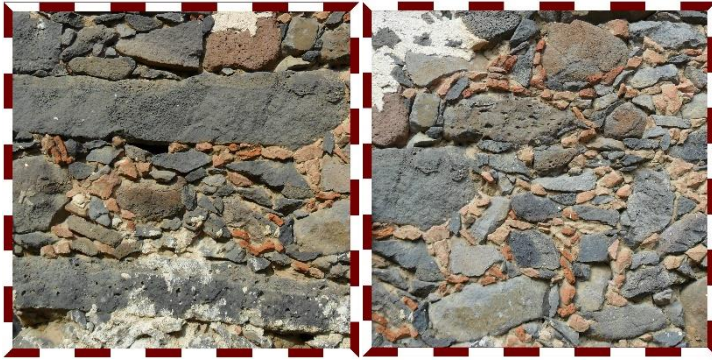
**Variante TM\_001.a**

La variante si distingue per l'impiego di numerosi frammenti di laterizi come zeppe e pareggiamenti. Il materiale lapideo utilizzato nel pannello è composto preponderantemente da elementi di medio piccole dimensioni tendenzialmente angolosi a bassa sfericità.

Nei cantonali gli elementi penetranti disposti di fascia superano spesso, anche se di poco, il metro, mentre quelli disposti di testa mediamente raggiungono i 18 -20 cm. L'altezza degli elementi è di 15-20 cm circa.

Datazione: I limiti cronologici di questo tipo murario sono da fissarsi orientativamente tra il XVII ed i primi del XIX secolo.

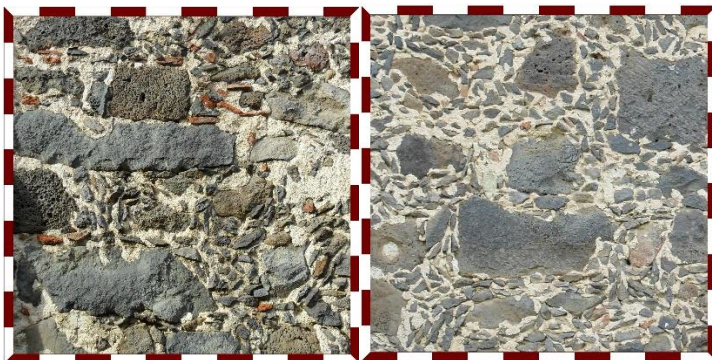
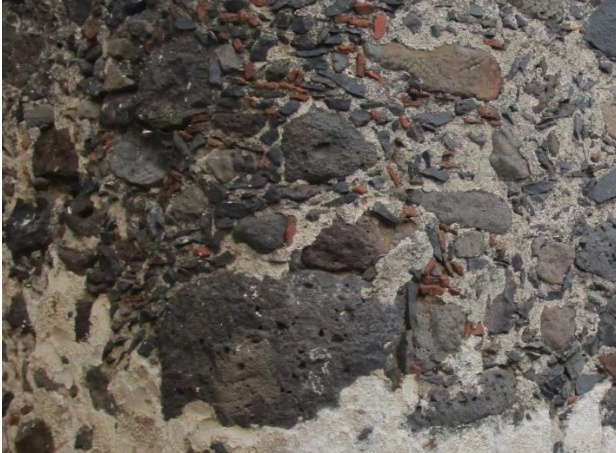
**Variante TM\_001.b**

La variante si distingue dalla precedente per l'impiego più consistente di zeppe e pareggiamenti litici rispetto a quelli laterizi, nonché per l'impiego di malta calcica. Si segnala anche la presenza di qualche elemento sbizzato.

Nelle angolate gli elementi penetranti disposti di fascia hanno una larghezza massima di 64 cm circa, mentre quelli disposti di testa mediamente raggiungono i 18 -20 cm. L'altezza degli elementi è di 14-20 cm circa. Esiste però una sottovariante (TM\_001.b1) dove i cantonali non sono penetranti, né correttamente disposti a catena alternata.

Composizione: Basalto, laterizi, malta calcica di colore bianco/beige.

Posa in opera: Paramento formato da elementi lapidei apparecchiati su filari irregolari. Frequente uso di zeppe in scaglie di pietra e sporadici frammenti di laterizio.

Datazione: I limiti cronologici di questo tipo murario sono da fissarsi orientativamente tra il XVIII ed i primi del XIX secolo.

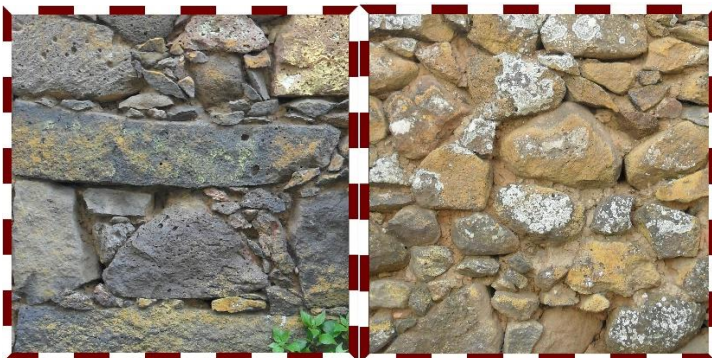
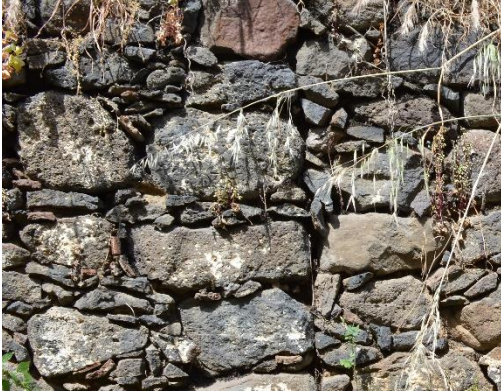
#### **Variante TM\_001.c**

La variante si distingue dalla precedente per l'impiego quasi esclusivo di zeppe e pareggiamenti litici rispetto a quelli laterizi, di dimensioni leggermente maggiori e in minor numero rispetto alle varianti sopraesposte.

Nelle angolate gli elementi penetranti disposti di fascia sfiorano il metro, mentre quelli disposti di testa mediamente raggiungono i 18 -20 cm. L'altezza degli elementi è di 15-20 cm circa. Esiste anche in questo caso però una sottovariante (TM\_001.c.1) come nel caso precedente, dove i cantonali risultano poco penetranti.

Composizione: Basalto, laterizi, malta terrosa di colore beige.

Posa in opera: Paramento formato da elementi lapidei apparecchiati su filari irregolari. Frequente uso di zeppe in scaglie di pietra e rari frammenti di laterizio.

Datazione: I limiti cronologici di questo tipo murario sono da fissarsi orientativamente tra il XVIII ed il XIX secolo.

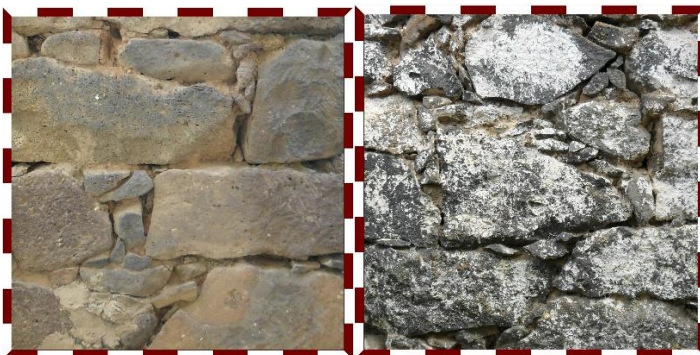
#### TM\_002

Opera irregolare a blocchi di grandi dimensioni tendenzialmente irregolarmente spaccati e spianati in superficie. Anche se non con una cadenza regolare si rintracciano filari di orizzontamento suborizzontali. Si segnala l'abbondante uso di zeppe e pareggiamenti litici di medio piccole dimensioni e sporadicamente laterizi. La malta è terrosa, salvo nei casi in cui si è ricorso ad una ristilatura dei giunti con malta cementizia. Nelle angolate si possono ritrovare elementi più regolari, sbozzati, disposti sempre correttamente a catena alternata.

Composizione: Basalto, rarissimi laterizi, malta terrosa di colore beige.

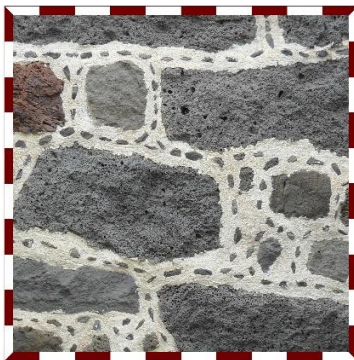
**Variante TM\_003.a**

A blocchi di grandi dimensioni (spesso superano i 60 cm di lunghezza, mentre l'altezza si attesta tra i 20 ed i 30 cm) irregolarmente sbazzati disposti spesso per orizzontale alternati ad elementi di medie dimensioni.

La variante si distingue per l'uso di incorniciare gli elementi più grandi con piccole scaglie litiche. Il materiale lapideo utilizzato nel pannello è composto preponderantemente da elementi di medio grandi dimensioni tendenzialmente subparallelepipedi.

Datazione: I limiti cronologici di questo tipo murario sembrano potersi fissare tra la fine dell'800 ed il primo trentennio del '900.

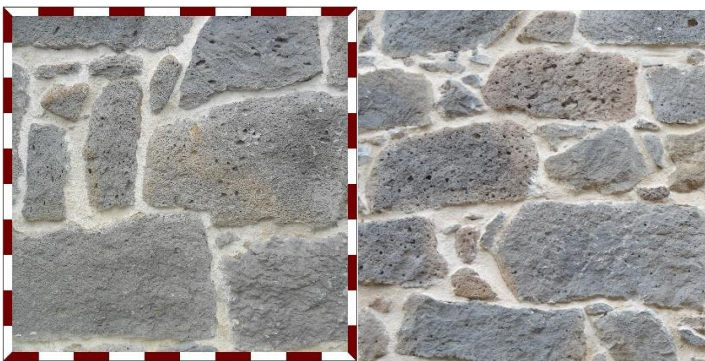
**Variante TM\_003.b**

A blocchi di medie e grandi dimensioni (spesso superano i 60 cm di lunghezza ed i 30 cm di altezza, ma si segnala l'uso di diversi elementi stretti ed alti) tendenzialmente sbazzati, disposti

su filari suborizzontali. Si registra anche l'uso di zeppe e pareggiamenti con scaglie litiche di medio-piccole dimensioni.

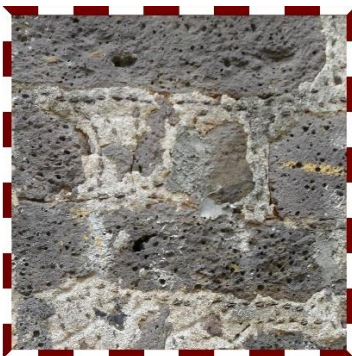
#### **Variante TM\_004.a**

A blocchi quadrangolari di medie e grandi dimensioni, disposti su filari suborizzontali. La variante si caratterizza per la messa in opera dei blocchi di testa alternati a quelli di fascia. Il materiale lapideo utilizzato nel pannello è composto preponderantemente da elementi di grandi dimensioni tendenzialmente subparallelepipedi.

Nei cantonali gli elementi d'angolo risultano correttamente disposti a catena alternata, con gli elementi di testa solitamente quadrangolari (30x30 cm) e gli elementi di fascia di lunghezza superiore ai 90 cm.

Datazione: I limiti cronologici di questo tipo murario sembrano potersi fissare alla prima metà del '900.

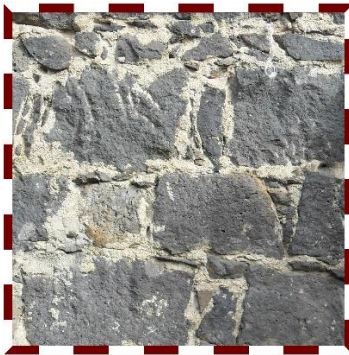
#### **Variante TM\_004.b**

A blocchi quadrangolari di medie e grandi dimensioni, disposti su filari suborizzontali. L'altezza dei filari è solitamente compresa tra 20 e 30 cm.

La variante si distingue da quella precedente per la maggiore regolarità degli elementi impiegati e l'impiego di malta cementizia come legante.

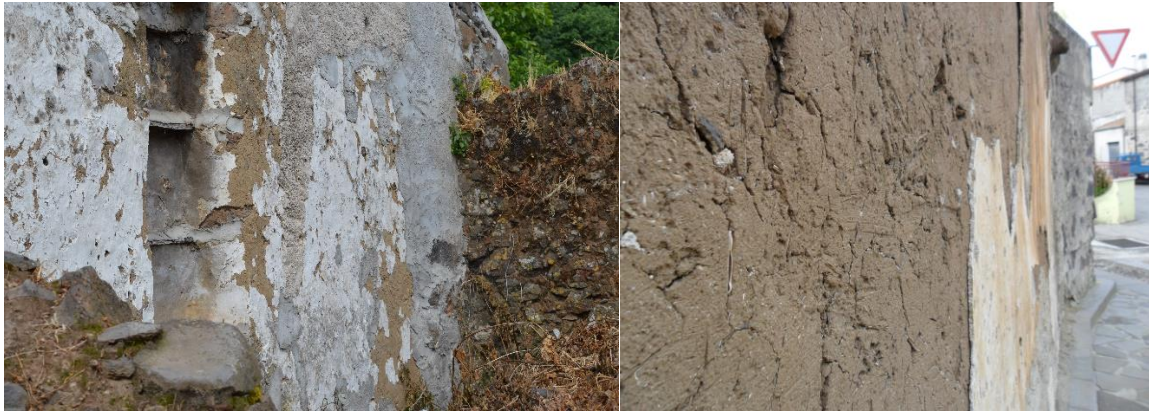
Figura 6. Esempi di intonaco in terra cruda per gli interni.

Nel primo caso è sempre presente quale sigillante dell'intero paramento murario. Si tratta di terra argillosa mista ad acqua con aggiunta di paglia usata per limitare la *craquelure*. Questa mistura una volta stesa veniva lisciata e poi lucidata con acqua salata prima di essere imbiancata con latte di calce. L'elemento argilloso fungeva da coibente contro gli agenti esterni. L'intonaco così realizzato si ritrova ad Aidomaggiore con spessori anche notevoli, arrivando ai 3 cm, costituito da almeno tre strati differenti di cui il più profondo è anche il più spesso, con inerte composto da clasti, mentre il più superficiale è il più sottile, con piccoli inerti di granulometria molto fine.
